BERNEX VAILLY - PLQ 30'022

ENQUÊTE PUBLIQUE - JUIN 2023

ETUDE GEOTECHNIQUE

Genève, le 02.11.2021
GE1678.100.3

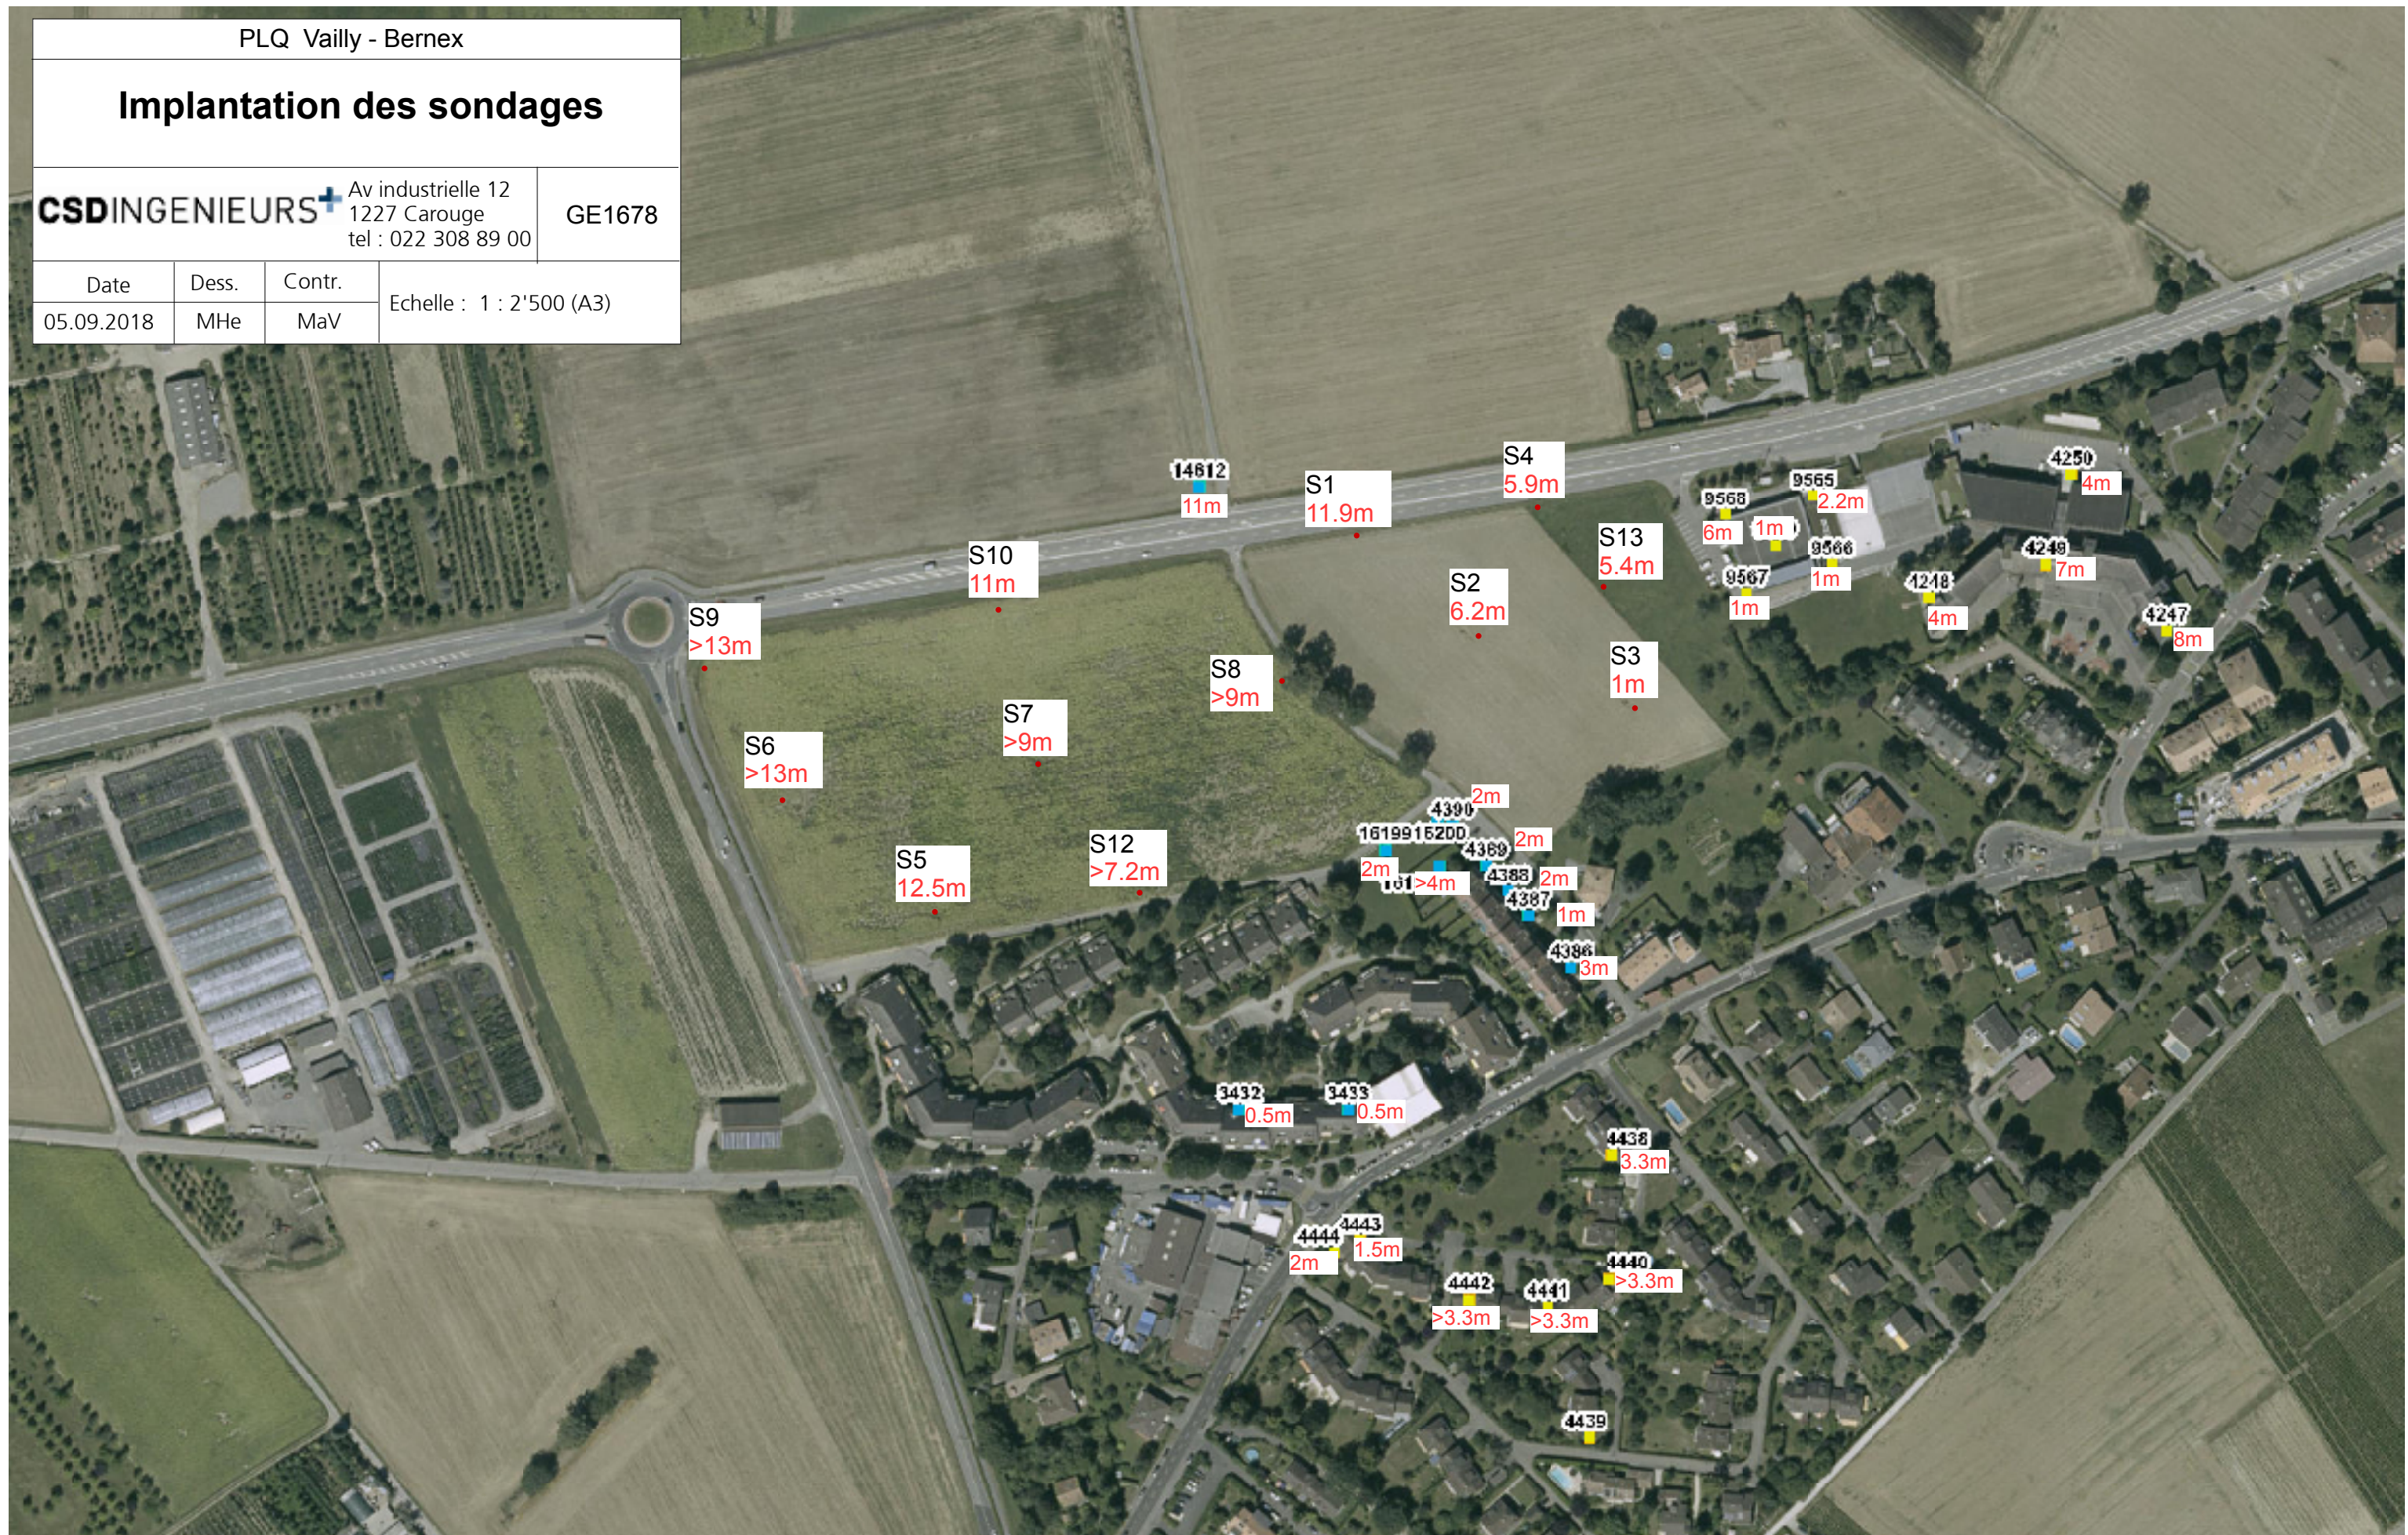
Une campagne de reconnaissance géotechnique a été effectuée sous la direction de CSD, comprenant 12 sondages carottés numérotés de S1 à S13. Le sondage S11 a été annulé car il a été jugé superflu lors de la campagne de reconnaissance. De plus, il existe une vingtaine de sondages historiques aux alentours du site. Les logs et plan de situation des sondages CSD et des sondages préexistants sont présentés en ANNEXE A et ANNEXE B.

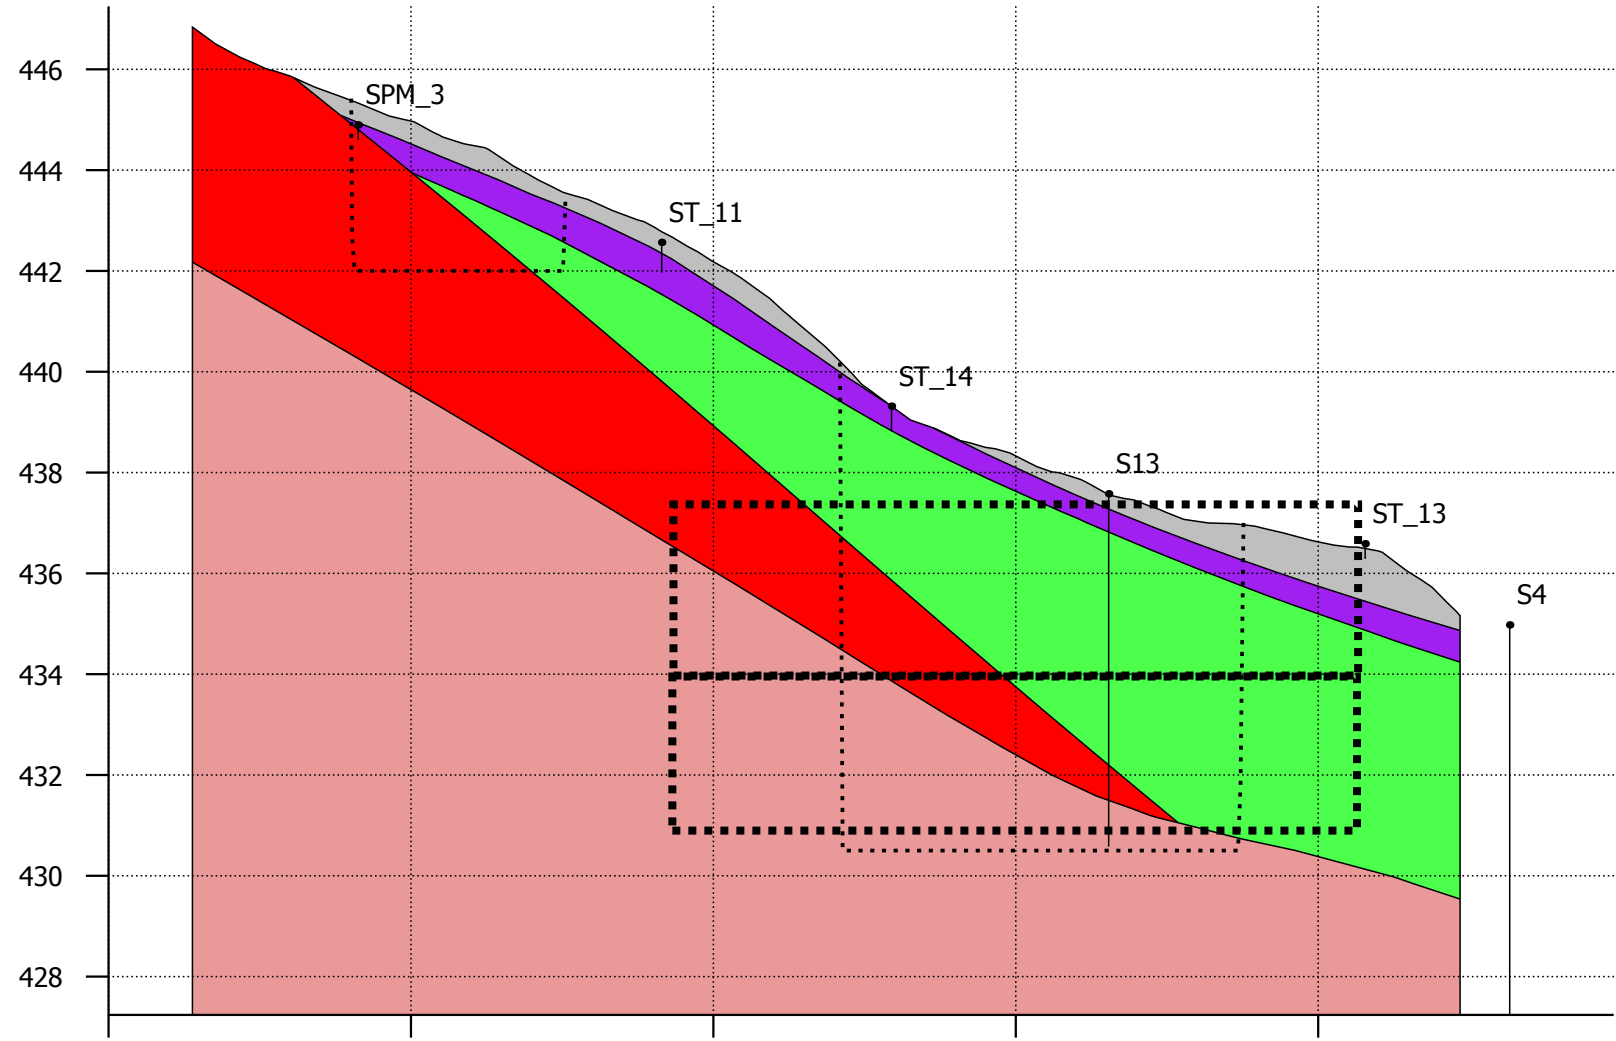
Profil GH

Les profils géologiques sont présentés en ANNEXE C . Issus d'une modélisation géologique 3D, les profils intègrent les informations recueillies par les sondages en termes de nature et de profondeur des couches. De plus, les profils d'excavation des bâtiments projetés sont représentés en traitillés. Ils servent de base pour calculer les volumes de matériaux excavés dans chaque couche, et permettent de prévoir les méthodes d'excavation en fonction des couches qui seront rencontrées. Ces aspects sont traités dans le rapport de gestion des matériaux d'excavation édité par CSD dans le cadre de l'établissement du PLQ Vailly.

- GM**
- 1 (grey)
 - 2 (purple)
 - 15-1 (pink)
 - 7d (light blue)
 - 15-2 (red)

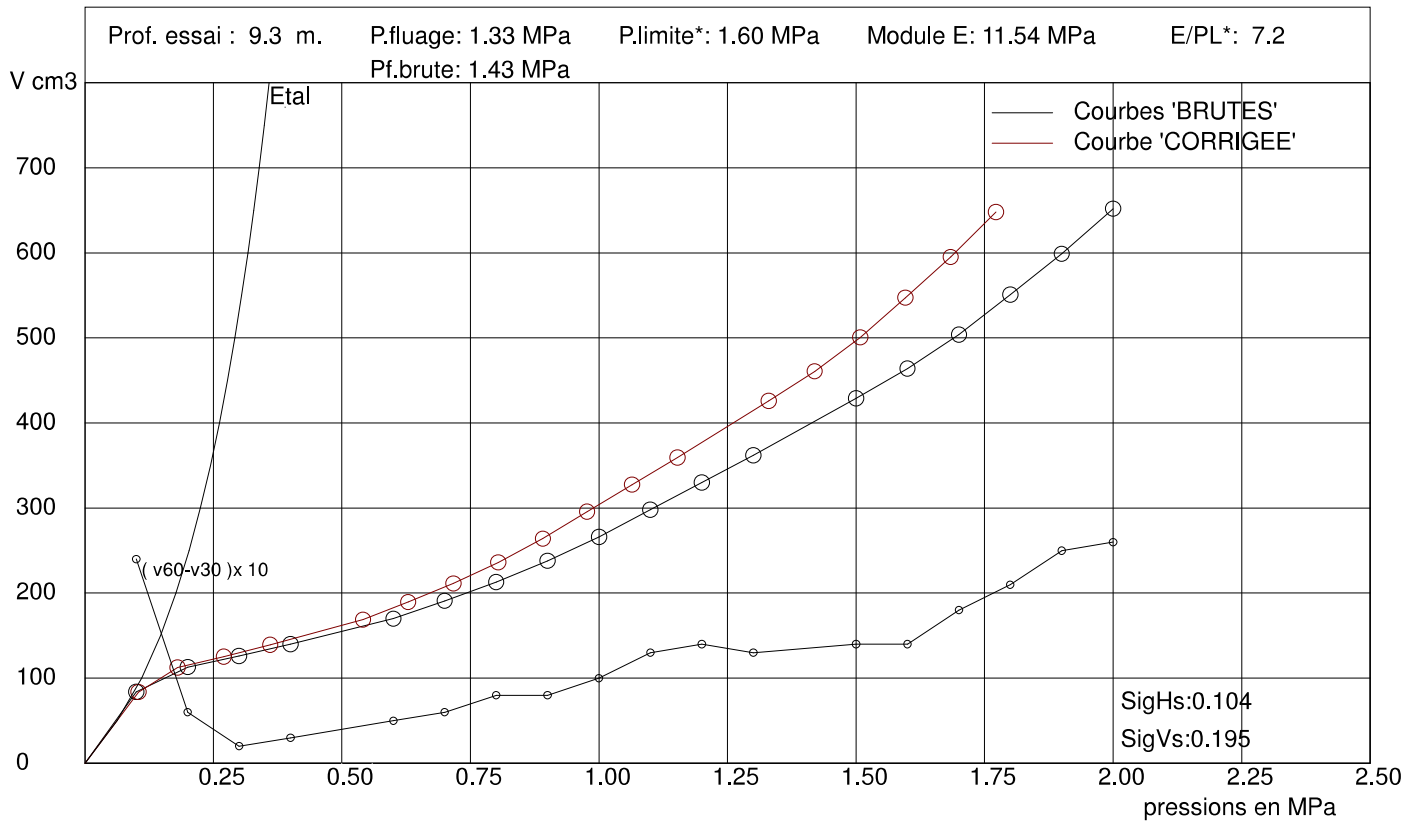
Prof. forage : 9.3 m
 Coord. X / Y / Z
 / /

Chantier : PLQ Vailly
 Client : ISR injectobohr sa
 Dossier : 4732
 Essais effectués le 22.01.2016

Le tableau suivant fournit les paramètres résultants des essais pressiométriques. Les résultats complets se trouvent dans l'ANNEXE D

| Essai | | | |
|---|---|---|---|
| Pression limite* P _l *[MPa] | 1.60 | 1.88 | >2.52 |
| Pression de fluage P _f [MPa] | 1.33 | 1.52 | >2.52 |
| Module de déformation E [MPa] | 11.54 | 17.06 | 62.08 |

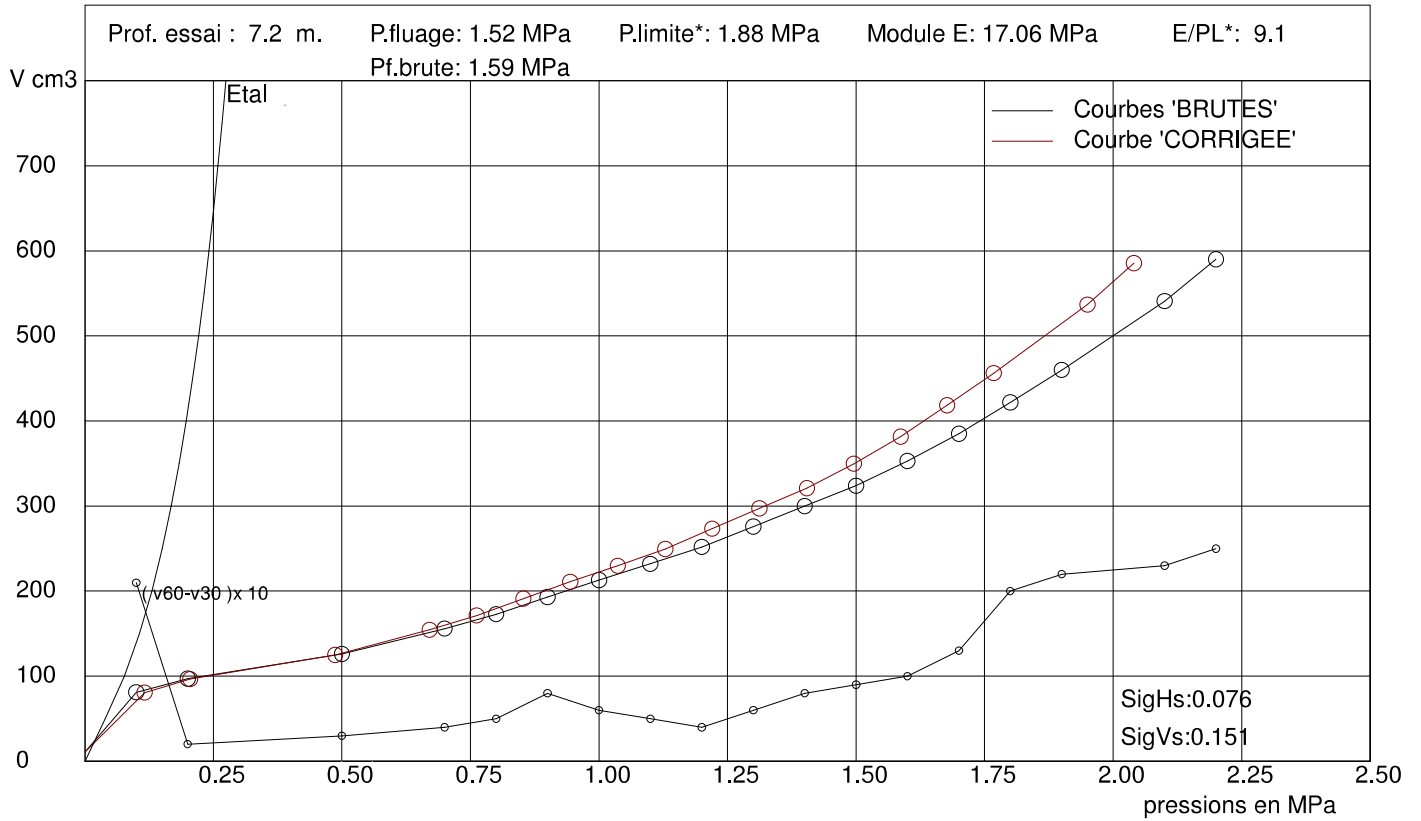
Prof. forage : 7.2 m
 Coord. X / Y / Z
 / /

Chantier : PLQ Vailly
 Client : ISR injectobohr sa
 Dossier : 4732
 Essais effectués le 04.02.2016

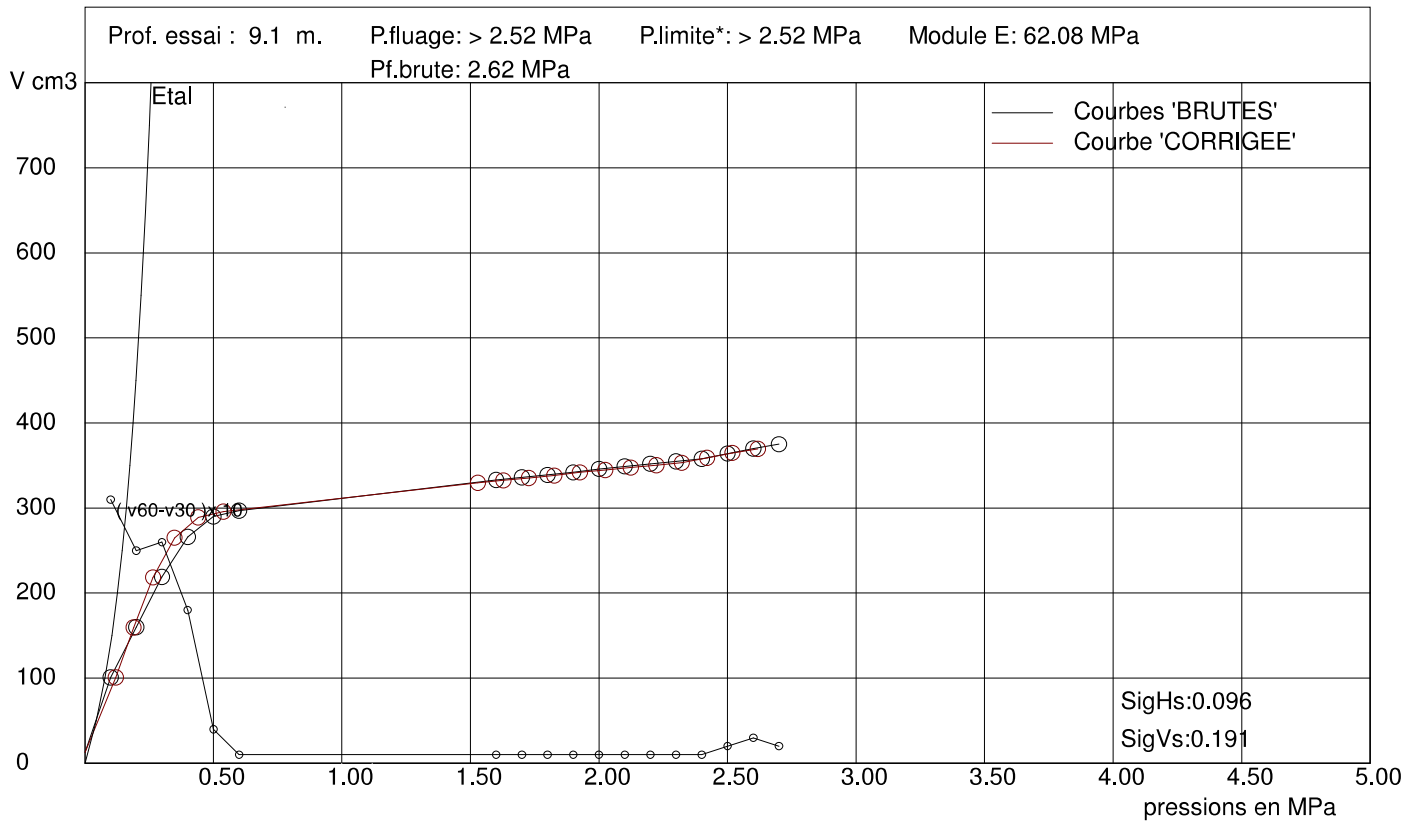
Prof. forage : 9.1 m
 Coord. X / Y / Z
 / /

Chantier : PLQ Vailly
 Client : ISR injectobohr sa
 Dossier : 4732
 Essais effectués le 09.02.2016
